Tiltaksrapport for 1535_06 Ungdomshuset Ljosvang (vedlegg for 1535_06@Rapport)

Molde 02.jan 2019

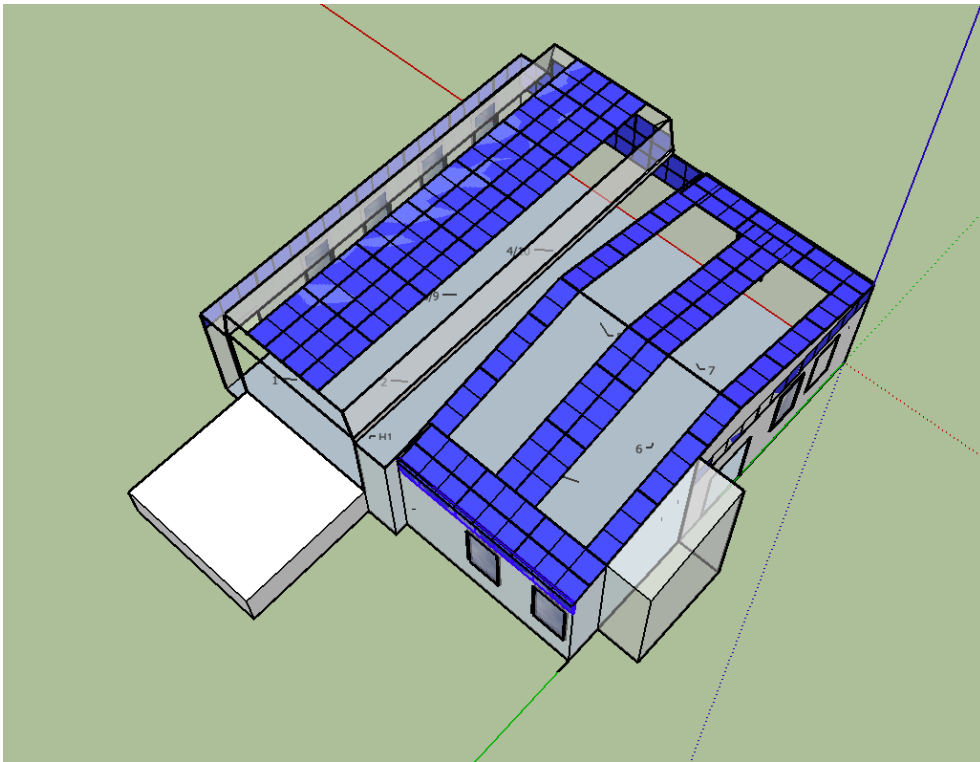
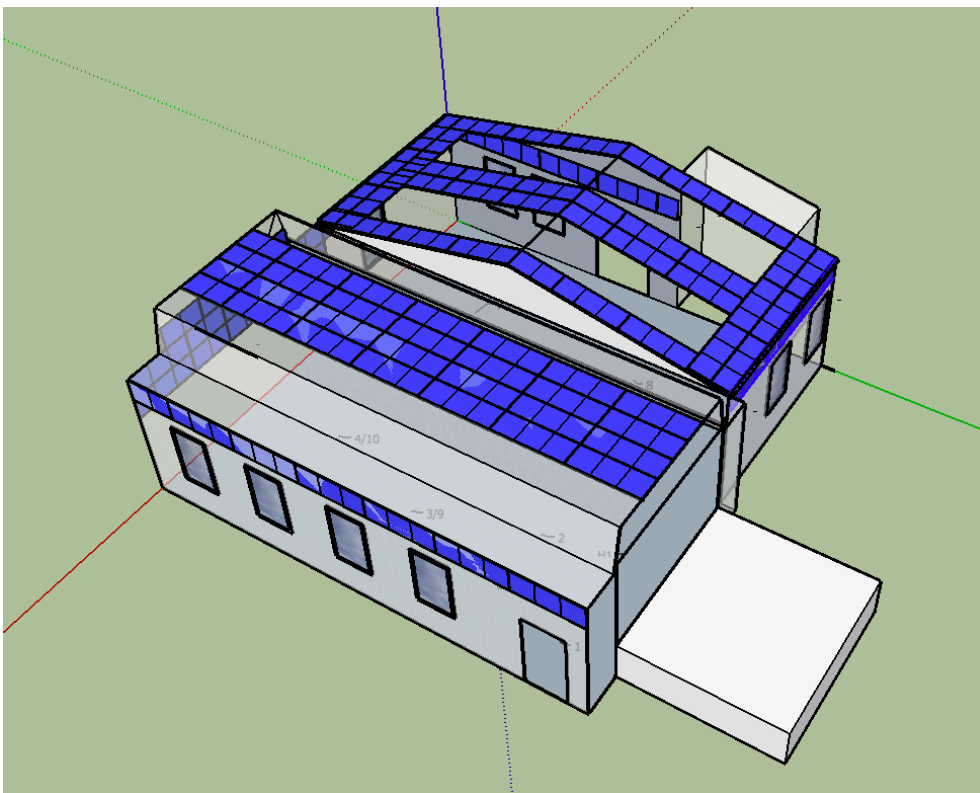
Skisse av Ungdomshuset Ljosvang.
40x600x600mm absorbenter merket i blått

Målet med tiltakene er å gjøre salen bedre egnet for forsterket tale og musikk, og i tillegg oppnå et roligere innemiljø ved selskaper og sosiale sammenkomster. For å oppnå dette bør etterklangstiden senkes fra 1,9s til under 1s.

Tiltak 1: For å oppnå en lavere etterklangstid anbefales det at det monteres 90-100m² mineralulls lydplater (40x600x600) i tak og i skjæringspunkt tak/vegg med følgende dempe egenskaper/ absorpsjonskoeffisient:

Platene kan limes rett på overflaten med egnet spesiallim og er lett å montere.
(Se skisse for hvor platene skal monteres)
